**DINAS PEKERJAAN UMUM  
KABUPATEN KUTAI KARTANEGARA**

**FOTO SURVEY KONDISI JALAN KABUPATEN TAHUN 2024**

**RUAS JALAN : Jl. Mangku Jaya**

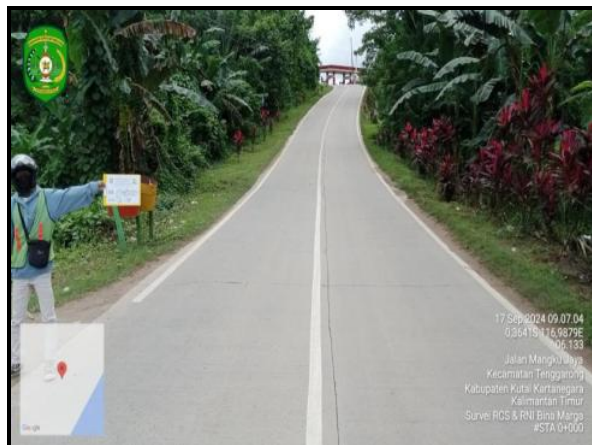
LOKASI : STA 0+000

KONDISI PERKERASAN : Baik  
LEBAR PERKERASAN : 6 M  
TIPE PERKERASAN : Beton

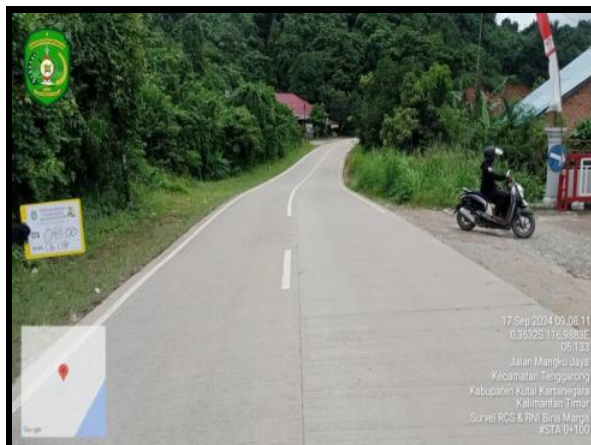
LOKASI : STA 0+100

KONDISI PERKERASAN : Baik  
LEBAR PERKERASAN : 6 M  
TIPE PERKERASAN : Beton

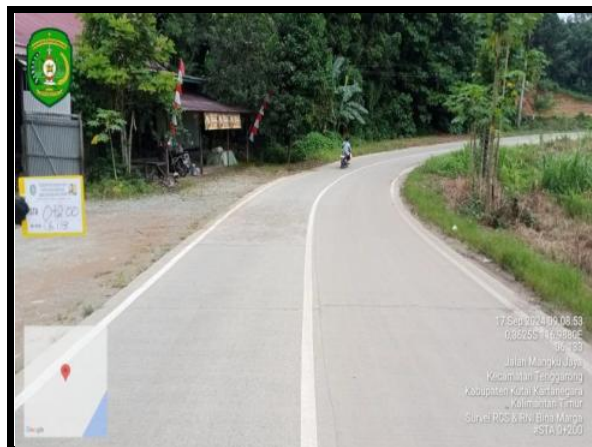
LOKASI : STA 0+200

KONDISI PERKERASAN : Baik  
LEBAR PERKERASAN : 6 M  
TIPE PERKERASAN : Beton

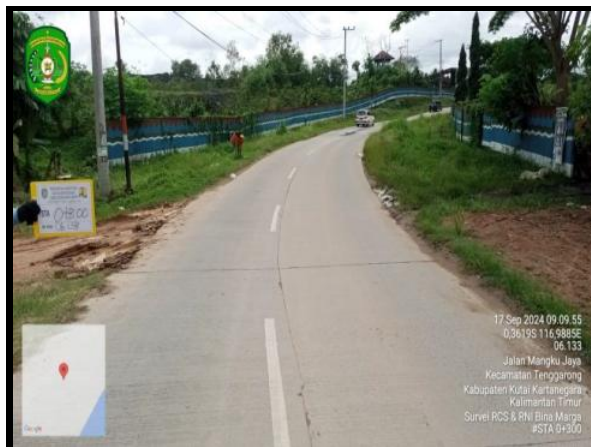
LOKASI : STA 0+300

KONDISI PERKERASAN : Baik  
LEBAR PERKERASAN : 6 M  
TIPE PERKERASAN : Beton

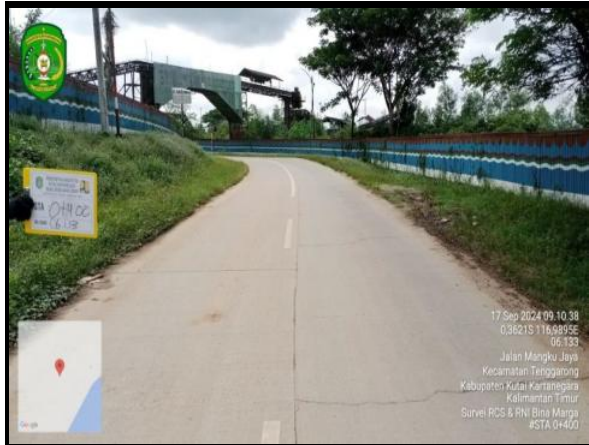
LOKASI : STA 0+400

KONDISI PERKERASAN : Baik  
LEBAR PERKERASAN : 6 M  
TIPE PERKERASAN : Beton

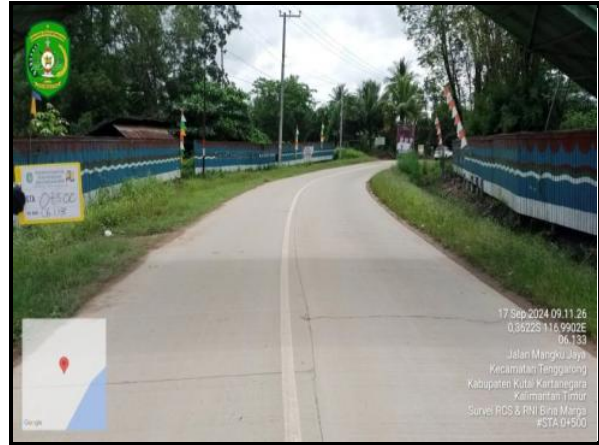
LOKASI : STA 0+500

KONDISI PERKERASAN : Baik  
LEBAR PERKERASAN : 6 M  
TIPE PERKERASAN : Beton

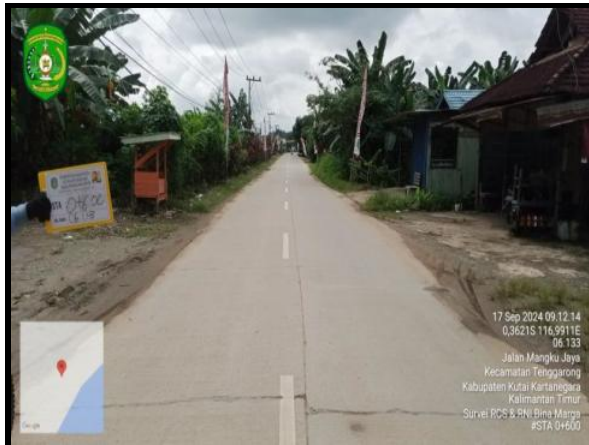
LOKASI : STA 0+600

KONDISI PERKERASAN : Baik  
LEBAR PERKERASAN : 6 M  
TIPE PERKERASAN : Beton

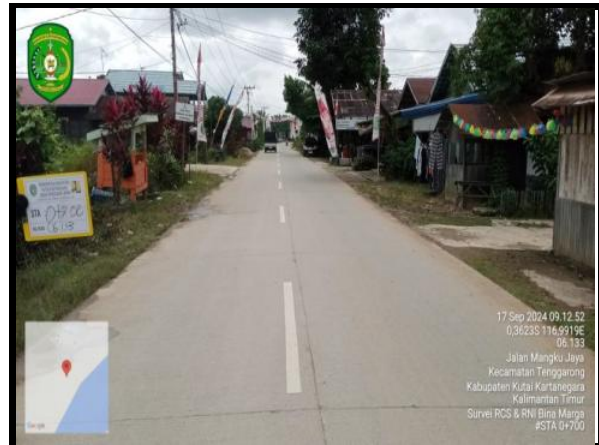
LOKASI : STA 0+700

KONDISI PERKERASAN : Baik  
LEBAR PERKERASAN : 6 M  
TIPE PERKERASAN : Beton

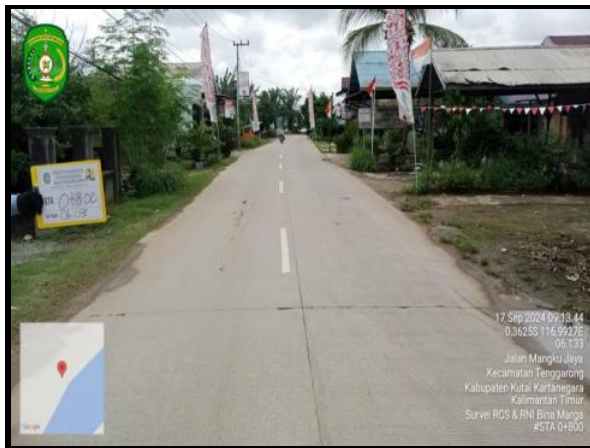
LOKASI : STA 0+800

KONDISI PERKERASAN : Baik  
LEBAR PERKERASAN : 6 M  
TIPE PERKERASAN : Beton

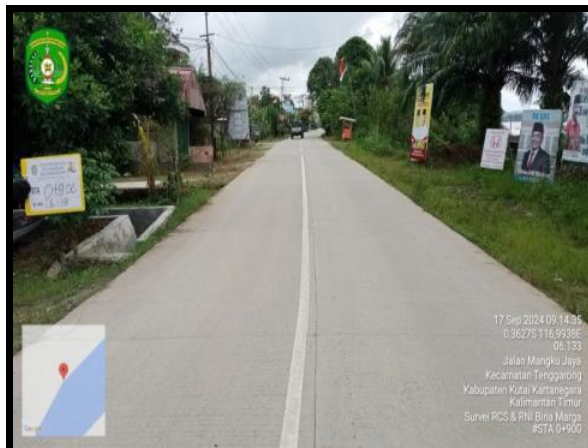
LOKASI : STA 0+900

KONDISI PERKERASAN : Baik  
LEBAR PERKERASAN : 6 M  
TIPE PERKERASAN : Beton

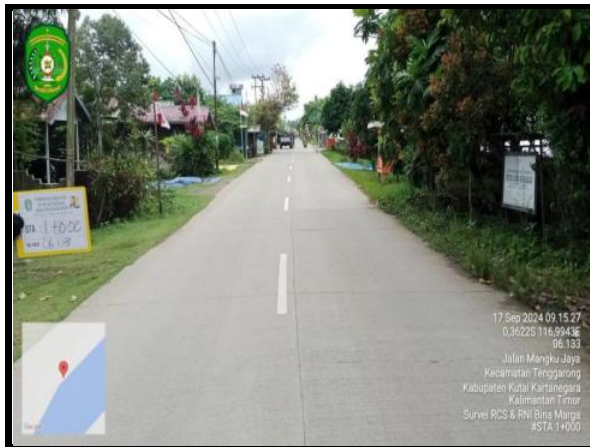
LOKASI : STA 1+000

KONDISI PERKERASAN : Baik  
LEBAR PERKERASAN : 6 M  
TIPE PERKERASAN : Beton

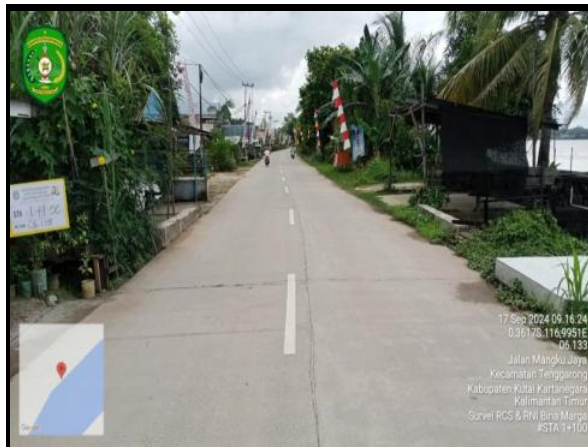
LOKASI : STA 1+100

KONDISI PERKERASAN : Baik  
LEBAR PERKERASAN : 6 M  
TIPE PERKERASAN : Beton

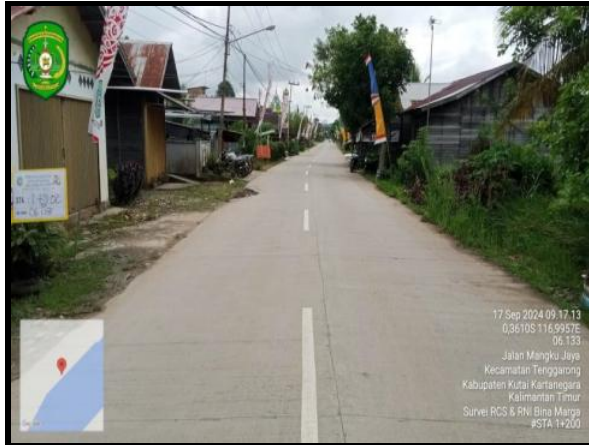
LOKASI : STA 1+200

KONDISI PERKERASAN : Baik  
LEBAR PERKERASAN : 6 M  
TIPE PERKERASAN : Beton

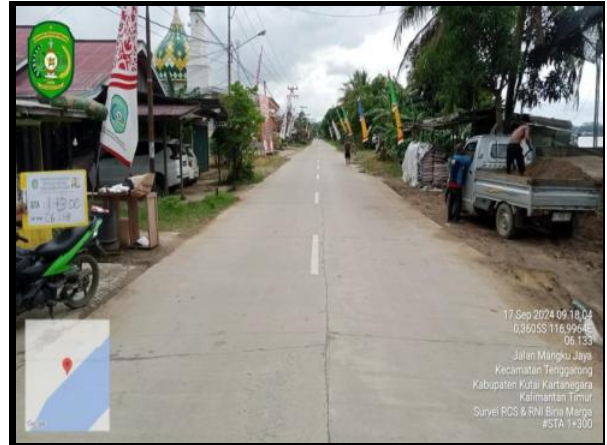
LOKASI : STA 1+300

KONDISI PERKERASAN : Baik  
LEBAR PERKERASAN : 6 M  
TIPE PERKERASAN : Beton

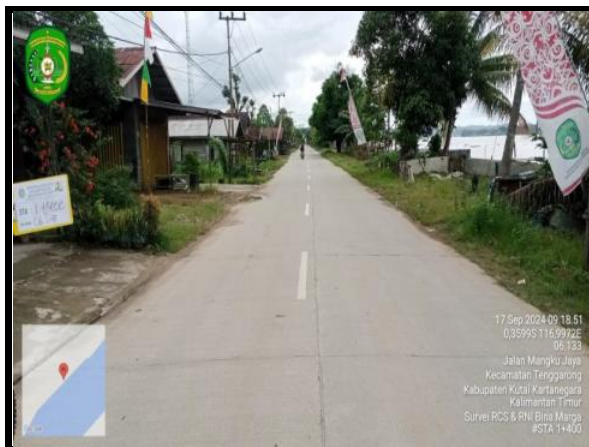
LOKASI : STA 1+400

KONDISI PERKERASAN : Baik  
LEBAR PERKERASAN : 6 M  
TIPE PERKERASAN : Beton

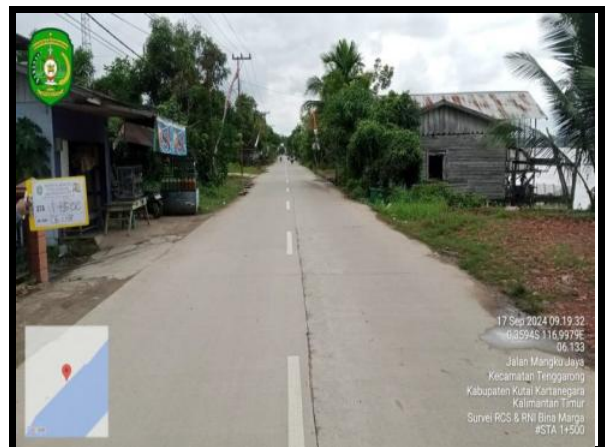
LOKASI : STA 1+500

KONDISI PERKERASAN : Baik  
LEBAR PERKERASAN : 6 M  
TIPE PERKERASAN : Beton

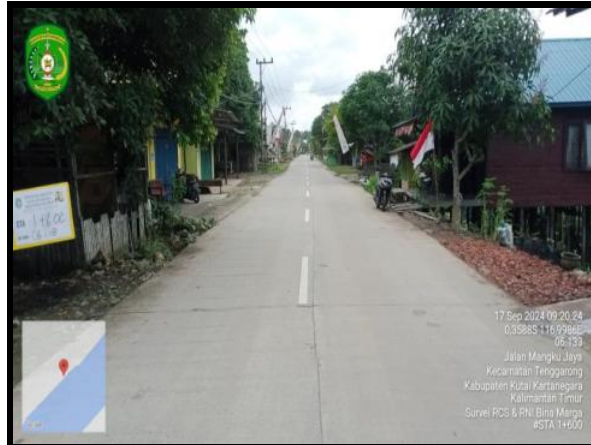
LOKASI : STA 1+600

KONDISI PERKERASAN : Baik  
LEBAR PERKERASAN : 6 M  
TIPE PERKERASAN : Beton

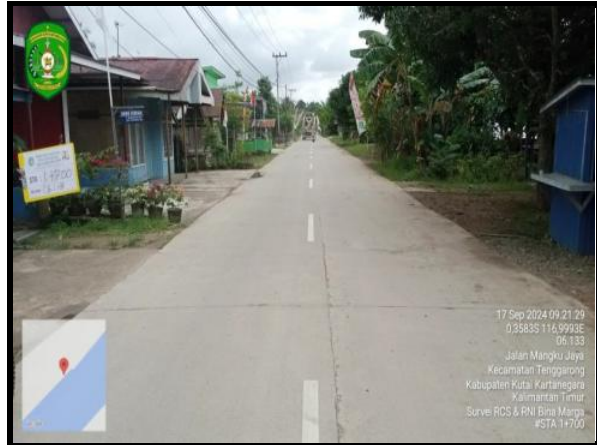
LOKASI : STA 1+700

KONDISI PERKERASAN : Baik  
LEBAR PERKERASAN : 6 M  
TIPE PERKERASAN : Beton

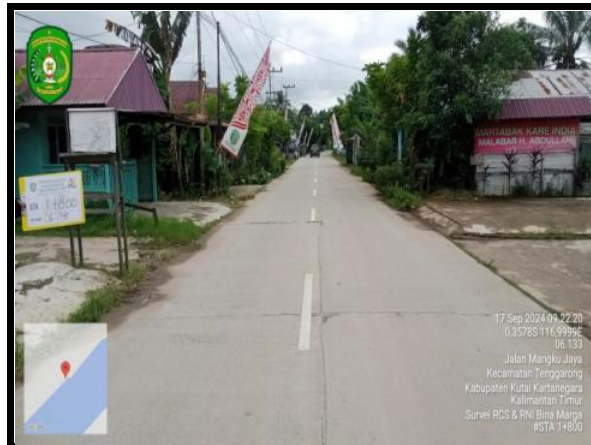
LOKASI : STA 1+800

KONDISI PERKERASAN : Baik  
LEBAR PERKERASAN : 6 M  
TIPE PERKERASAN : Beton

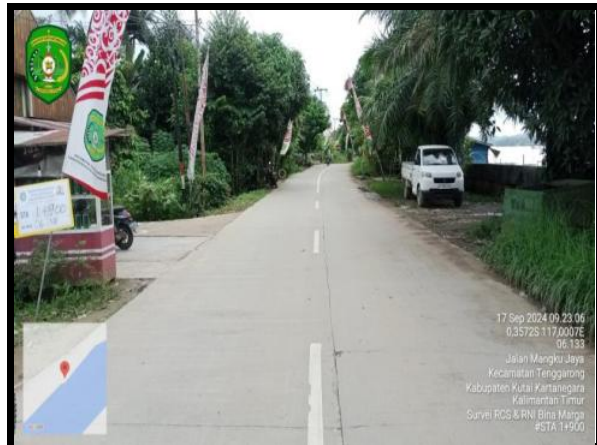
LOKASI : STA 1+900

KONDISI PERKERASAN : Baik  
LEBAR PERKERASAN : 6 M  
TIPE PERKERASAN : Beton

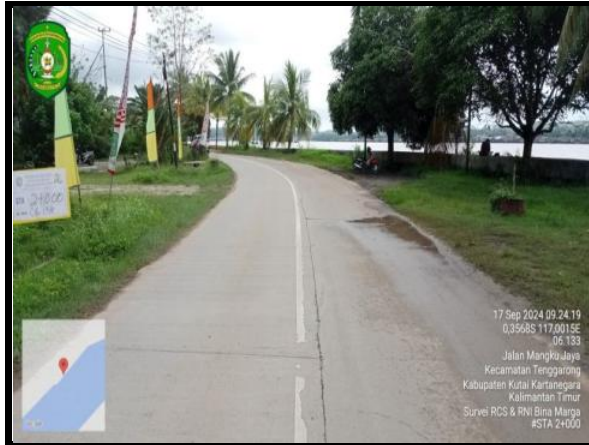
LOKASI : STA 2+000

KONDISI PERKERASAN : Baik  
LEBAR PERKERASAN : 6 M  
TIPE PERKERASAN : Beton

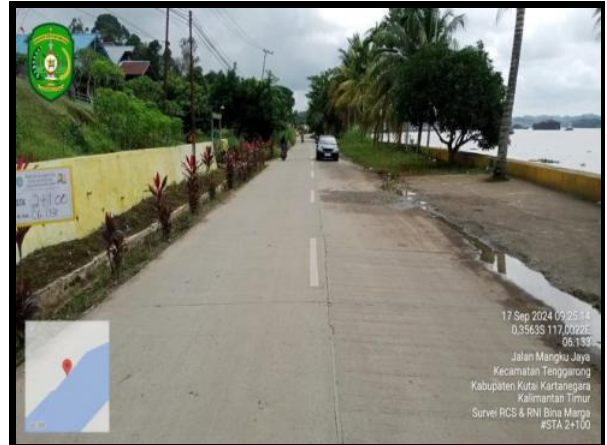
LOKASI : STA 2+100

KONDISI PERKERASAN : Baik  
LEBAR PERKERASAN : 6 M  
TIPE PERKERASAN : Beton

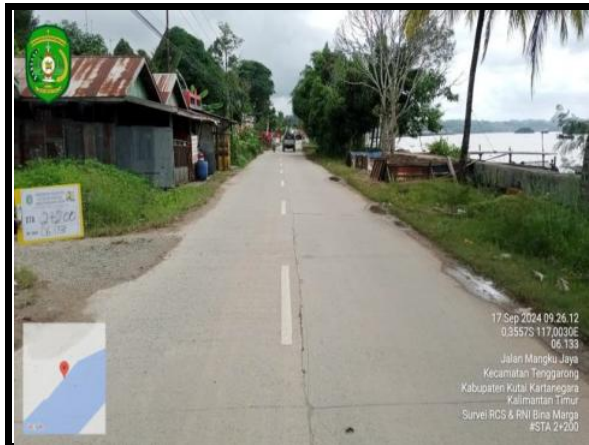
LOKASI : STA 2+200

KONDISI PERKERASAN : Baik  
LEBAR PERKERASAN : 6 M  
TIPE PERKERASAN : Beton

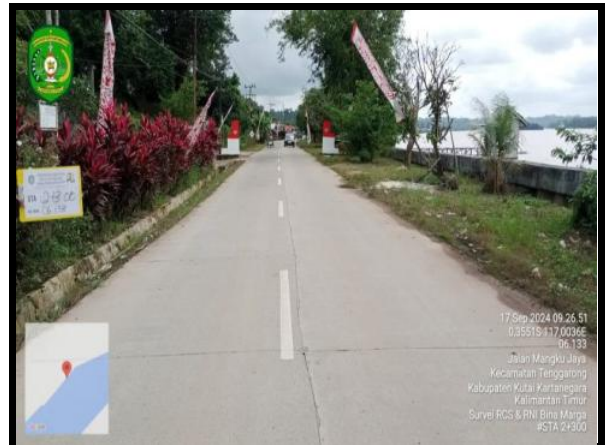
LOKASI : STA 2+300

KONDISI PERKERASAN : Baik  
LEBAR PERKERASAN : 6 M  
TIPE PERKERASAN : Beton

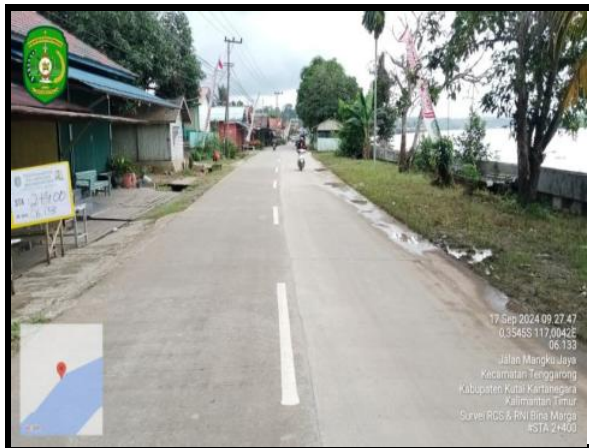
LOKASI : STA 2+400

KONDISI PERKERASAN : Baik  
LEBAR PERKERASAN : 6 M  
TIPE PERKERASAN : Beton

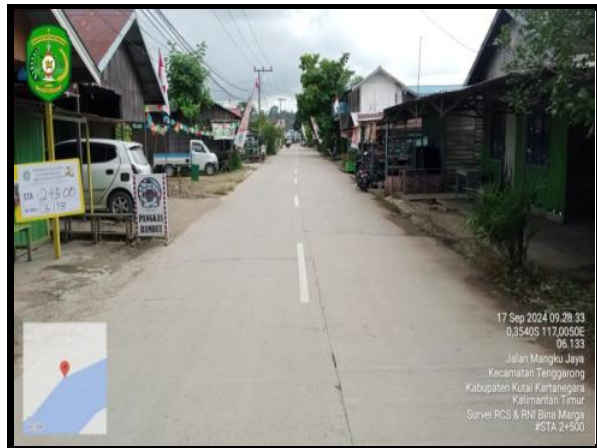
LOKASI : STA 2+500

KONDISI PERKERASAN : Baik  
LEBAR PERKERASAN : 6 M  
TIPE PERKERASAN : Beton

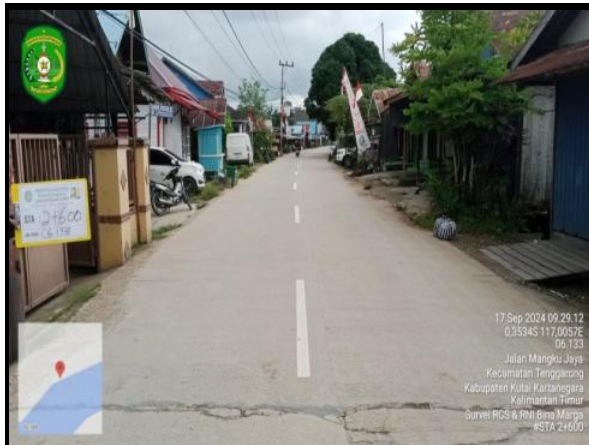
LOKASI : STA 2+600

KONDISI PERKERASAN : Baik  
LEBAR PERKERASAN : 6 M  
TIPE PERKERASAN : Beton

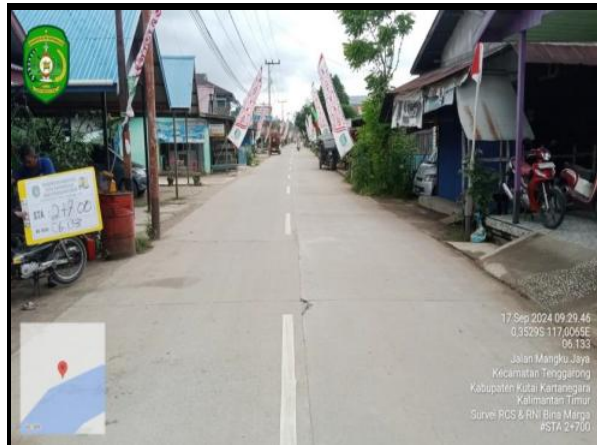
LOKASI : STA 2+700

KONDISI PERKERASAN : Baik  
LEBAR PERKERASAN : 6 M  
TIPE PERKERASAN : Beton

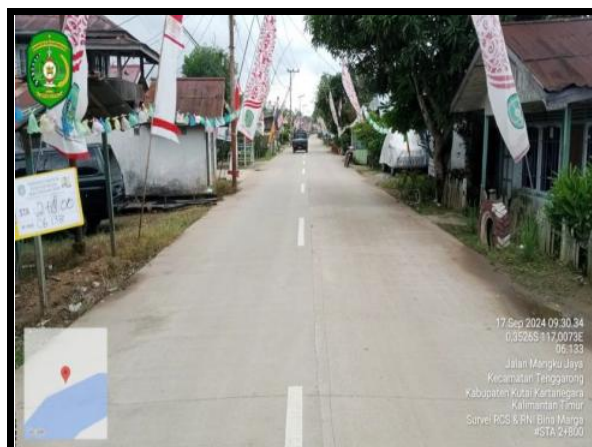
**LOKASI : STA 2+800**

**KONDISI PERKERASAN :** Baik  
**LEBAR PERKERASAN :** 6 M  
**TIPE PERKERASAN :** Beton

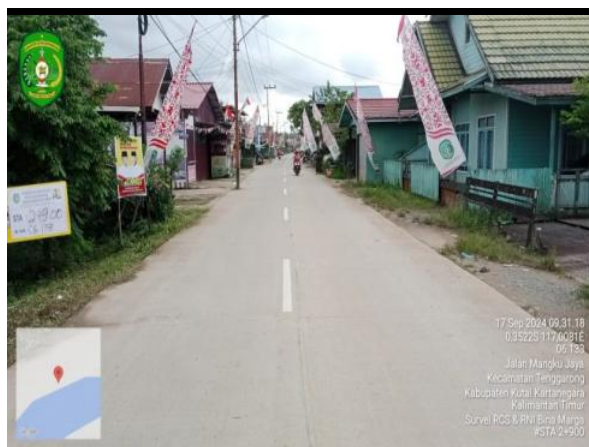
**LOKASI : STA 2+900**

**KONDISI PERKERASAN :** Baik  
**LEBAR PERKERASAN :** 6 M  
**TIPE PERKERASAN :** Beton

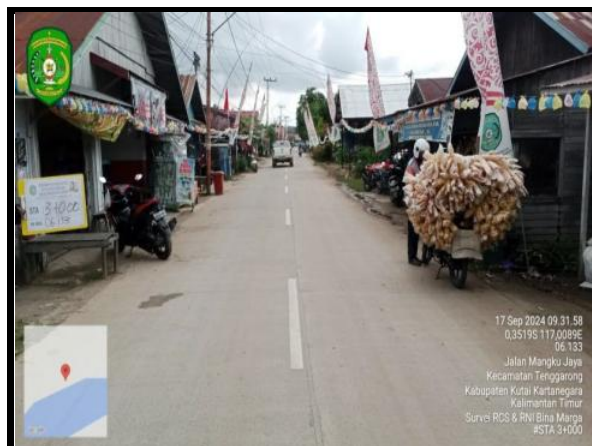
**LOKASI : STA 3+000**

**KONDISI PERKERASAN :** Baik  
**LEBAR PERKERASAN :** 6 M  
**TIPE PERKERASAN :** Beton

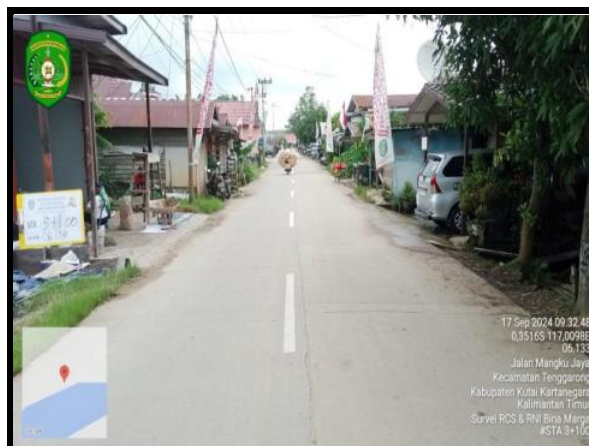
**LOKASI : STA 3+100**

**KONDISI PERKERASAN :** Baik  
**LEBAR PERKERASAN :** 6 M  
**TIPE PERKERASAN :** Beton

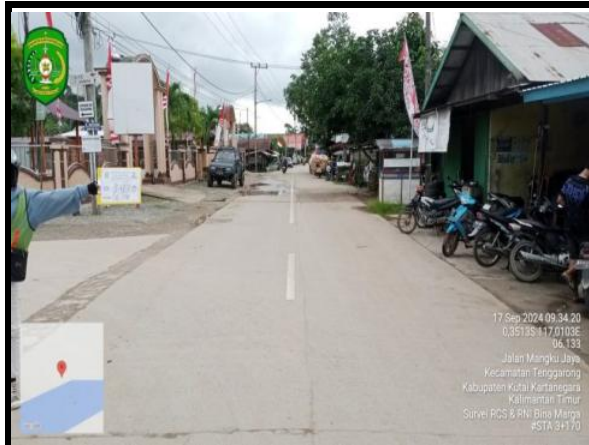
LOKASI :            STA            3+170

KONDISI PERKERASAN            :            Baik  
LEBAR PERKERASAN                :            6            M  
TIPE PERKERASAN                   :            Beton
