**DINAS PEKERJAAN UMUM  
KABUPATEN KUTAI KARTANEGARA**

**FOTO SURVEY KONDISI JALAN KABUPATEN TAHUN 2024**

**RUAS JALAN : Jl. Air Terjun**

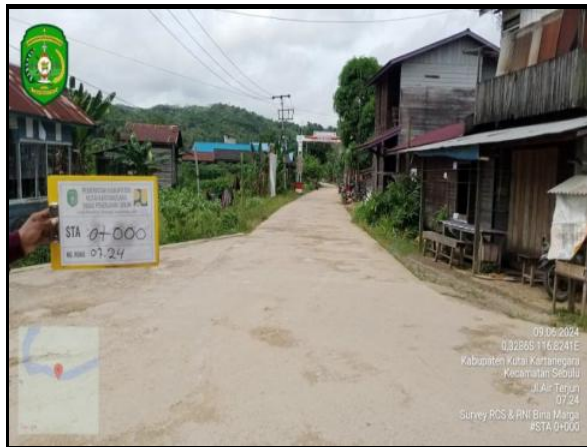
LOKASI : STA 0+000

KONDISI PERKERASAN : Baik  
LEBAR PERKERASAN : 4 M  
TIPE PERKERASAN : Beton

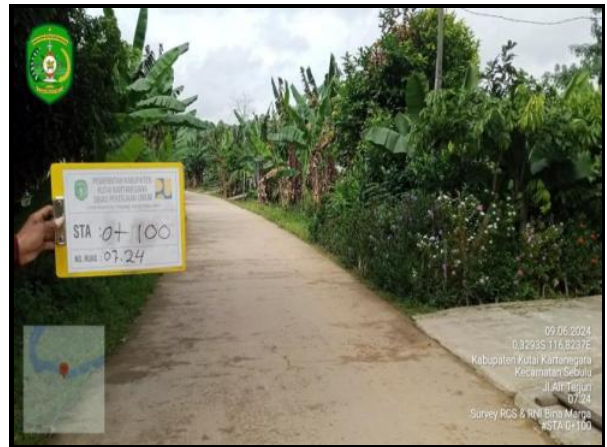
LOKASI : STA 0+100

KONDISI PERKERASAN : Baik  
LEBAR PERKERASAN : 4 M  
TIPE PERKERASAN : Beton

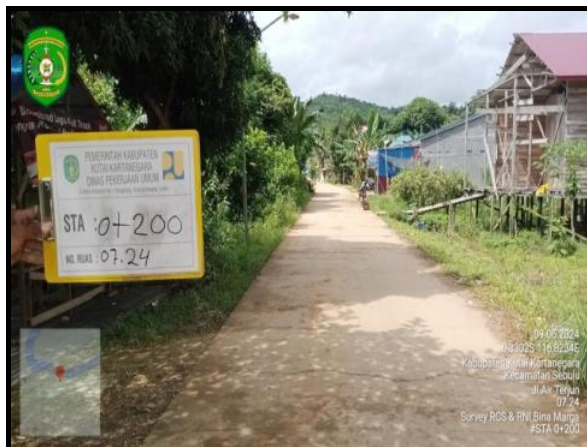
LOKASI : STA 0+200

KONDISI PERKERASAN : Baik  
LEBAR PERKERASAN : 4 M  
TIPE PERKERASAN : Beton

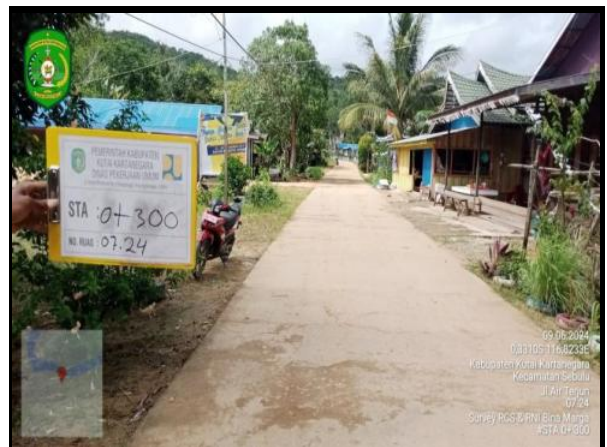
LOKASI : STA 0+300

KONDISI PERKERASAN : Baik  
LEBAR PERKERASAN : 4 M  
TIPE PERKERASAN : Beton

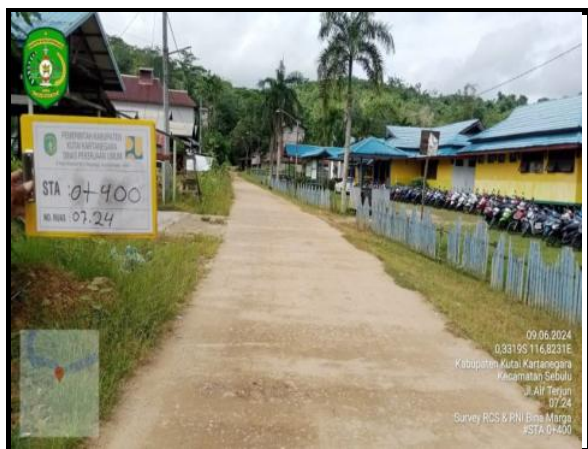
LOKASI : STA 0+400

KONDISI PERKERASAN : Sedang  
LEBAR PERKERASAN : 4 M  
TIPE PERKERASAN : Beton

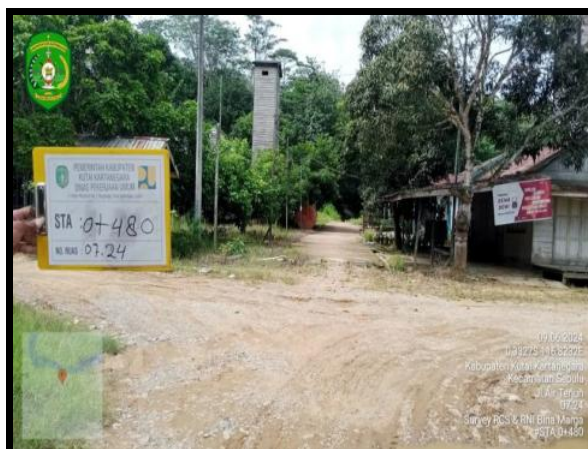
LOKASI : STA 0+480

KONDISI PERKERASAN : Rusak Ringan  
LEBAR PERKERASAN : 4 M  
TIPE PERKERASAN : Beton
